# La danse invisible et silencieuse des courants vagabonds

# Le mystère des courants vagabonds

**La ferme des Mottiez a cela de particulier qu'elle trône dans une vallée investie de lignes électriques.**

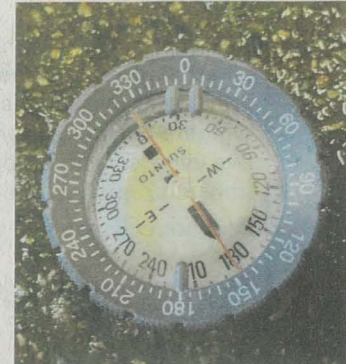
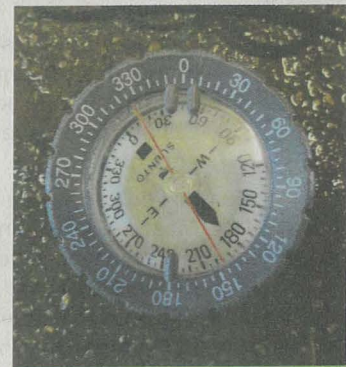
A quelques mètres, la boussole indique le nord dans d'autres directions.

rant de 7 milliampères d'origine inconnue. La boussole mettra aussi en évidence un nord qui change de direction. «Sachant qu'une vache présente une résistance d'environ 500 ohms, cette seule petite tension génère déjà une circulation désagréable, que la tension de pas et un museau humide augmentent», commente Jacques Piguet. De vieilles installations non démontées sont pointées du doigt: «Il faut éviter que les courants induits ne se propagent».

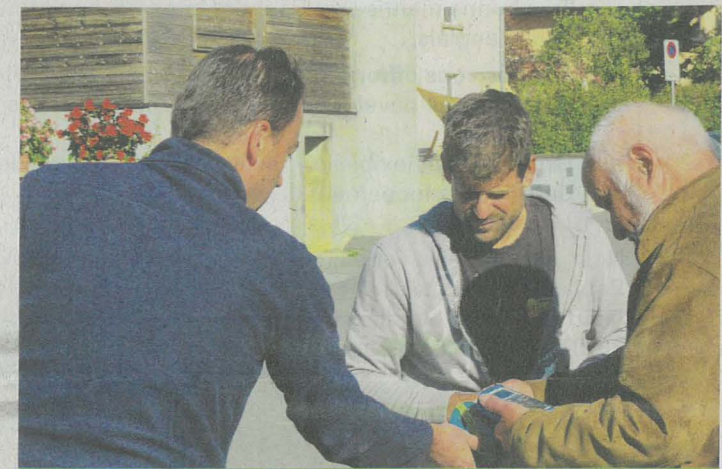
Johann Corninbœuf, Steve Mottiez et Jacques Piguet évaluant la différence de potentiel entre le lampadaire et le moteur du racleur.

Les sources de fuites peuvent être multiples: installations, connexions, isolation et mises à terre défectueuses, interférences entre les différents éléments et différences de potentiel dans le sol. A Colonges, l'enquête débute: le moteur du racleur est mis en relation avec la grille voisine, les tableaux électriques, les câbles ou le pont du compteur d'eau, des conduites sur lesquelles, autrefois, les mises à terre étaient dans une large mesure raccordées. Lors de ce premier tour de ferme, quelques valeurs suspectes seront mesurées, entre autres dans la salle de traite: une tension de 200 millivolts ainsi qu'un cou-

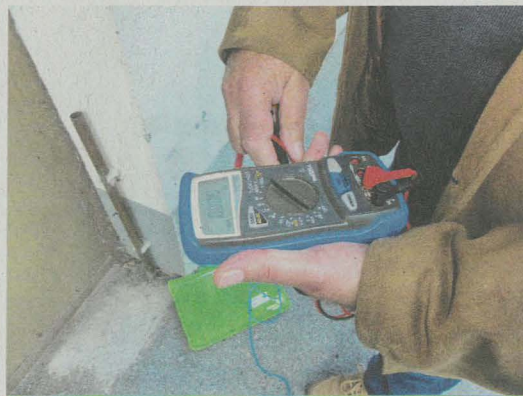
Jacques Piguet teste une mise à terre posée là dans l'espoir de résoudre les problèmes dans l'étable. M. ROMANENS
