Streuströme *entdecken* und *beheben*

Rolf Müller in Ottoberg TG hat seinen Melkstand von Streuströmen befreit. Um die Ursache zu finden, hat er Hilfe bei Fachleuten gesucht. Auf deren Empfehlung hin hat er das Erdungssystem im Melkstand anders ausgerichtet.

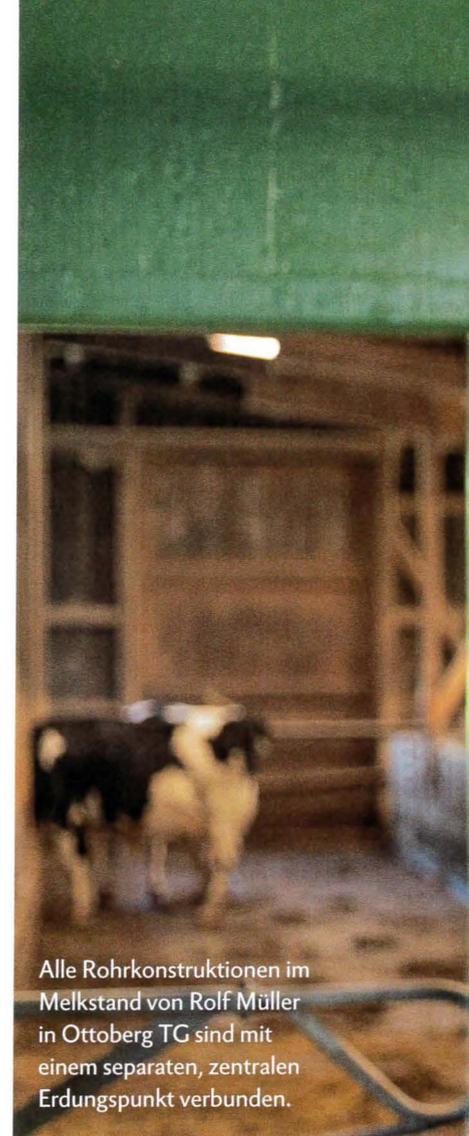
Alle Rohrkonstruktionen im Melkstand von Rolf Müller in Ottoberg TG sind mit einem separaten, zentralen Erdungspunkt verbunden.

Um den Stromfluss durch den Melkstand zu verhindern, musste dieser vom restlichen Erdungssystem getrennt und zu einem neuen zentralen Erdungspunkt ausgerichtet werden. An diesem Punkt wurden alle Rohrkonstruktionen sternförmig angeschlossen, erklärt ESTI-Inspektor Stefan Weilenmann.

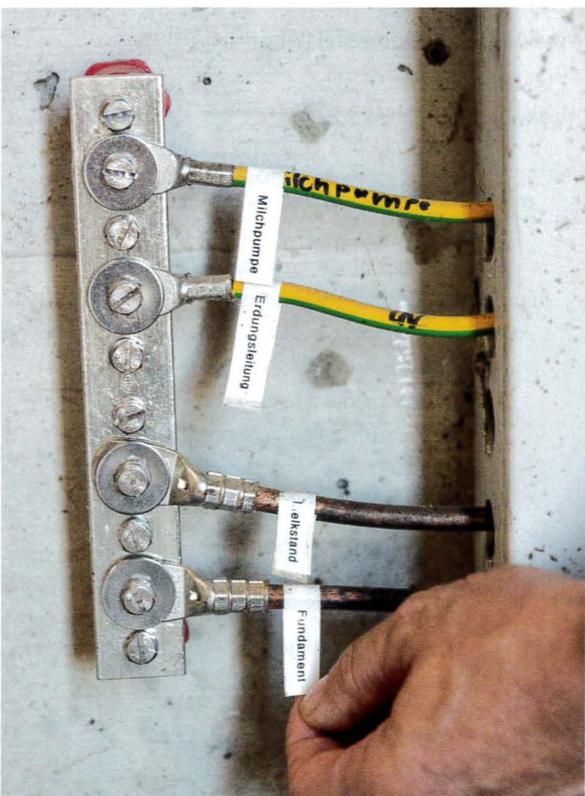
Die isolierte Erdungssammelschiene als zentraler Erdungspunkt.

Dies liess sich relativ einfach mit Hilfe einer isolierten Erdungs-Sammelschiene ausführen, da schon eine separate Stromverteilung sowie Fehlerstromschutzschalter FI von 30 mA vorhanden waren. «Es mussten nur ein paar Drähte umgehängt werden», erzählt der Landwirt. In einem anderen Fall, in welchem eine zentrale Er-

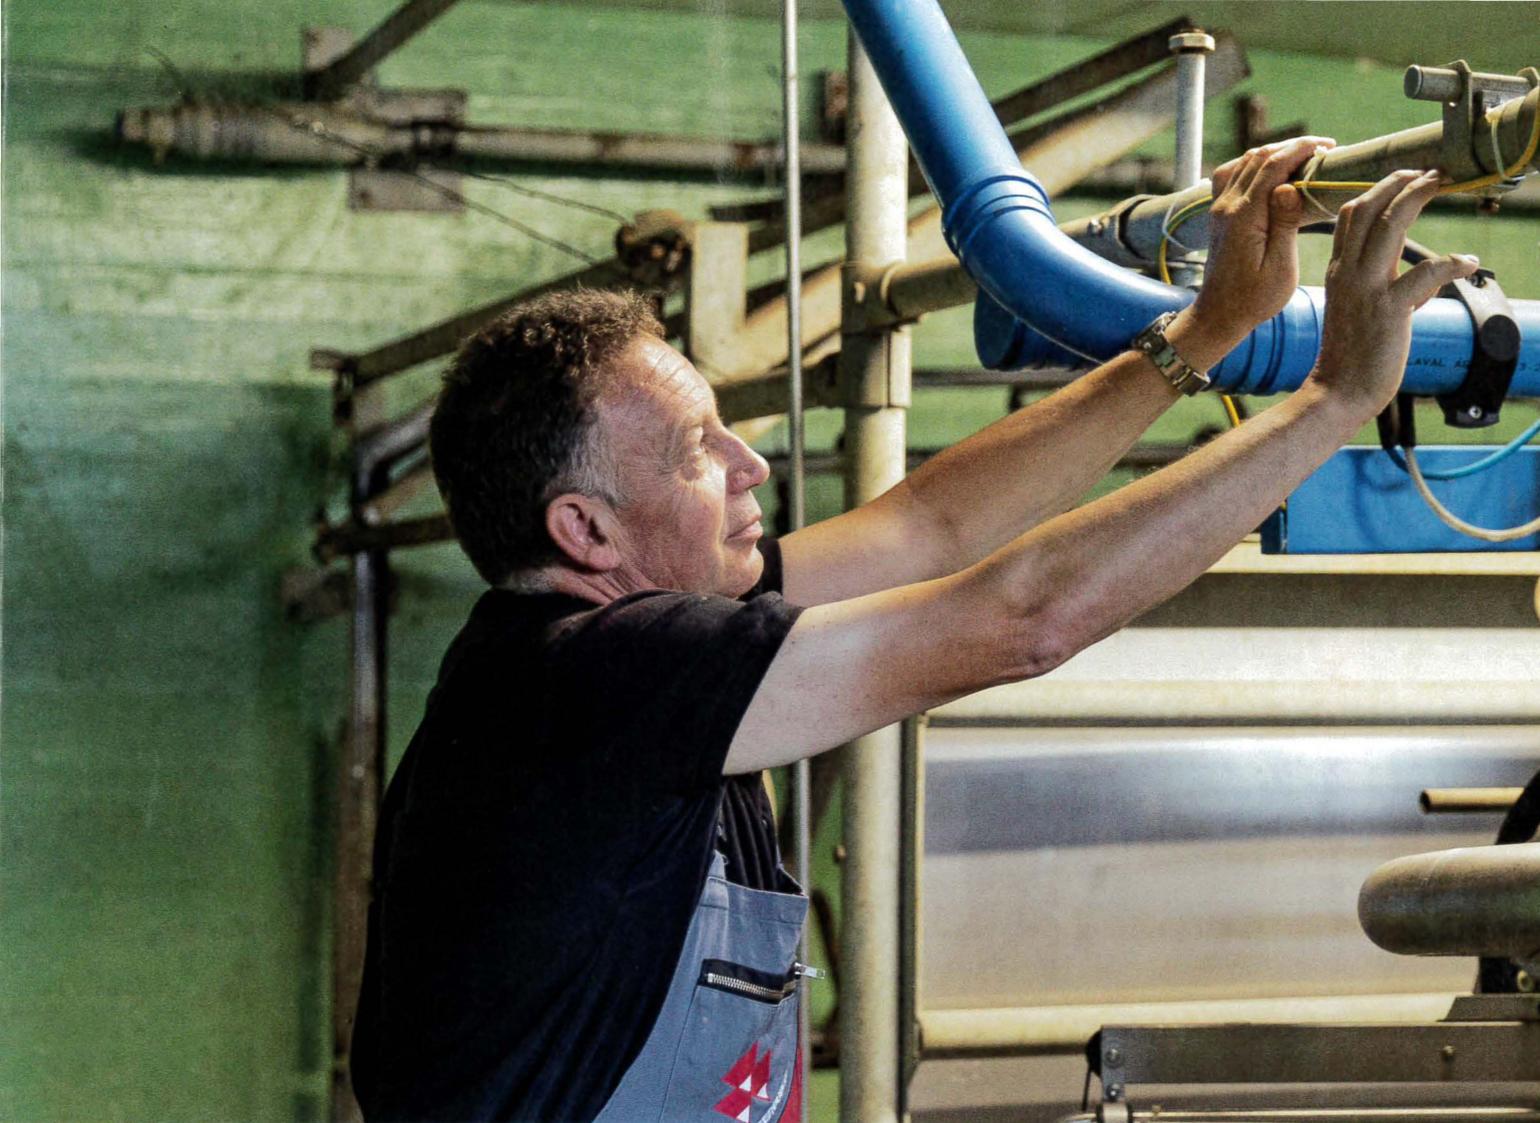
Der Grund für das plötzliche Auftreten von Streuströmen lag darin, dass beim Erdungssystem Änderungen vorgenommen wurden.

Mit einem neuen Notstromaggregat wurde sowohl das Wohnhaus als auch den Stall mit Strom versorgt. Deshalb wurde die Stromzufuhr an einem Punkt zusammengefasst.

Das funktionierte gut, doch nun floss über den Netzschutzleiter mehr Strom: Nämlich sowohl vom Wohnhaus als auch vom Stall, zum zentralen Erdungspunkt, der Güllegrube. Dabei passierte der Strom den Melkstand.

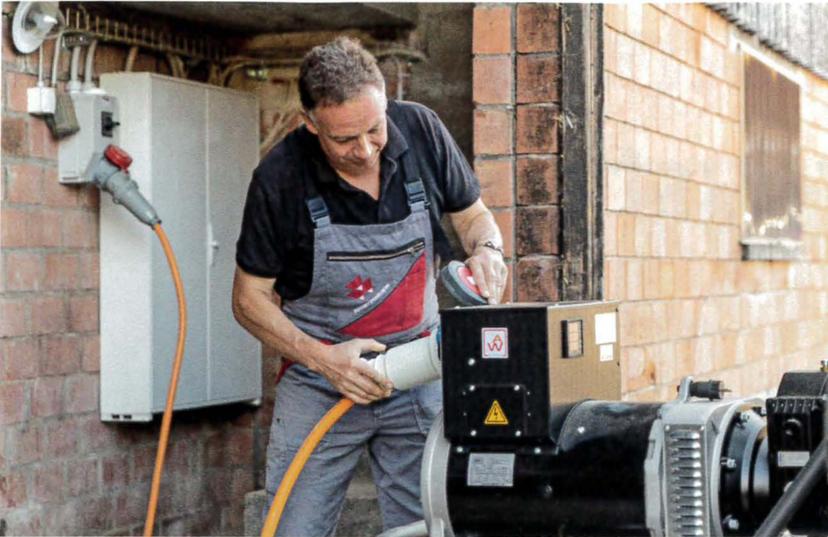
Die Zusammenführung der Stromkreise von Wohnhaus und Stall zum Anschluss an eine Notstromanlage gab den Ausschlag für Streuströme im Melkstand.

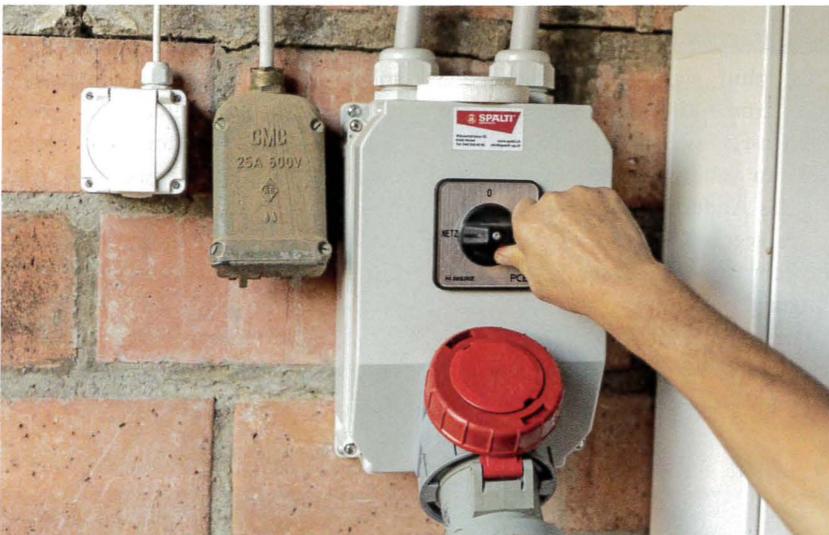
Der Hauptschalter trennt den Netz- und den Notstromanschluss auf dem Hof von Rolf Müller in Ottoberg TG.

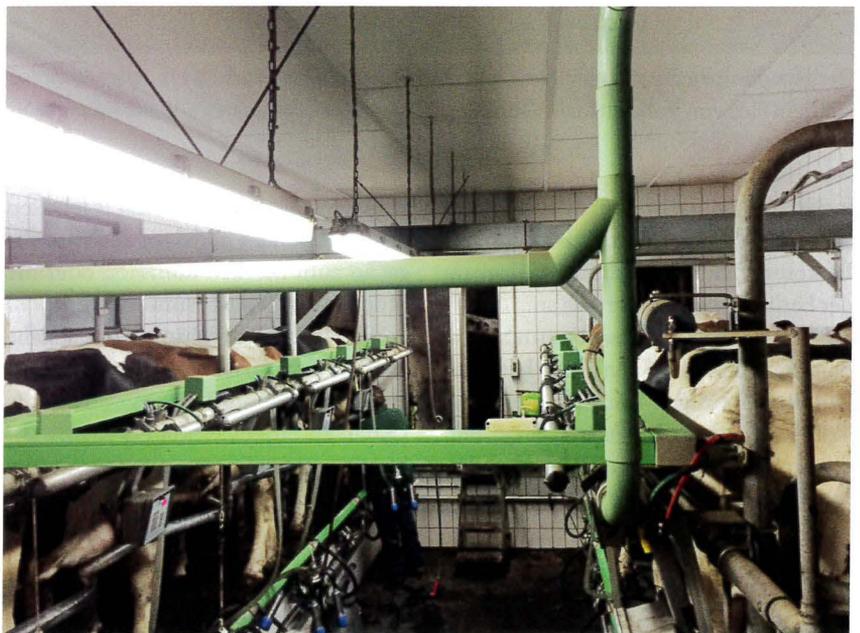
An nicht isolierten Rohrkonstruktionen können Leiterschlaufen entstehen, wenn eine Spannungsdifferenz zwischen Speisepunkt und Erdungssystem besteht. Bild: ESTI

Ist das Erdungssystem vermascht und bestehen Übergangswiderstände, so ergeben sich Ströme, welche sich willkürlich an den angeschlossenen, fremden, leitfähigen Teilen, wie Geländer und Rohrleitungen, aufteilen.

So entstehen Leiterschlaufen, welche den Stromkreis schliessen, so dass Strom fliesst. Solche Stromflüsse können auch durch einphasige 230 Volt-Stromkreise etwa beim Milchwärmer entstehen.
