# Ein Update für den Milchviehstall

Philipp Jocher vom Kochelsee Milchhof sieht Learning by doing in der Milchviehhaltung als wichtigen Prozess, von dem Mensch und Tier profitieren. Es lohnt sich, die einzelnen Stallbereiche bei Zeiten zu prüfen und bei Bedarf zu überholen oder neu zu konzipieren.

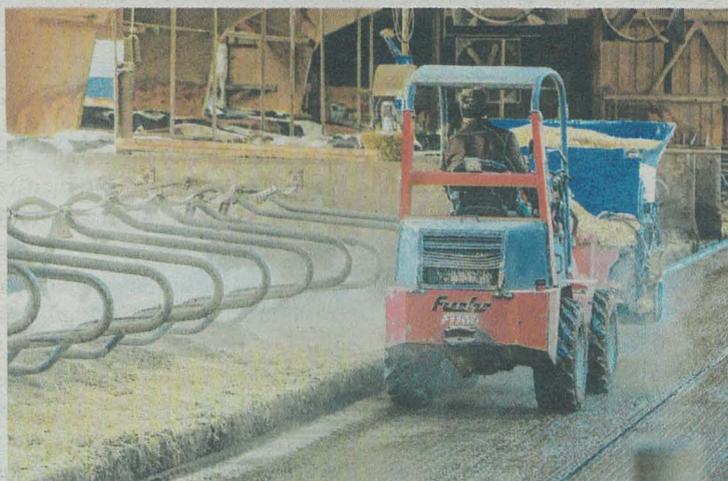
Das Einstreuen der Tiefboxen kann unkompliziert mit einer Frontladerschaufel erfolgen. Die Boxen selbst haben sich bewährt.

Der Futtertisch wurde bereits saniert, damit die Futterraufnahme und letztlich die Leistung der Herde auf hohem Niveau gehalten werden kann.

Die unterschiedliche Tiergröße bzw. der Rahmen der einzelnen Rassen ist eine Herausforderung für die Liegeboxenpflege, wie Herdenmanager Jocher schildert. Für ihn gibt es keine wirkliche Alternative zur Tiefbox. „Selbst eine schlecht eingestreute Tiefbox wird lieber von den Tieren angenommen, als eine Hochbox mit Gummimatte“, berichtet er. Und im Rahmen der GbR habe man den direkten Vergleich, denn auf der Stallseite der Trockensteher und Kalbinnen, die früher für das Jungvieh vorgesehen war, gibt es ausschließlich Hochboxen. Eingestreut werden Häckselstroh, Dinkelspelzenpellets und kurzgehäck-

seltes Streu von den Streuwiesen. Die Pflegearbeiten wurden in der Hinsicht optimiert, dass mit einer Frontladerschaufel automatisch eingestreut werden kann. „Das spart viel Zeit“, sagt Jocher und weist auf den Fütterungsroboter hin, der gerade aus der Futterküche kommt, auf einer Stallseite nachschiebt und bei den Laktierenden neues Futter vorlegt. „Dieser Roboter war sowieso die beste Anschaffung“, so der Landwirt.

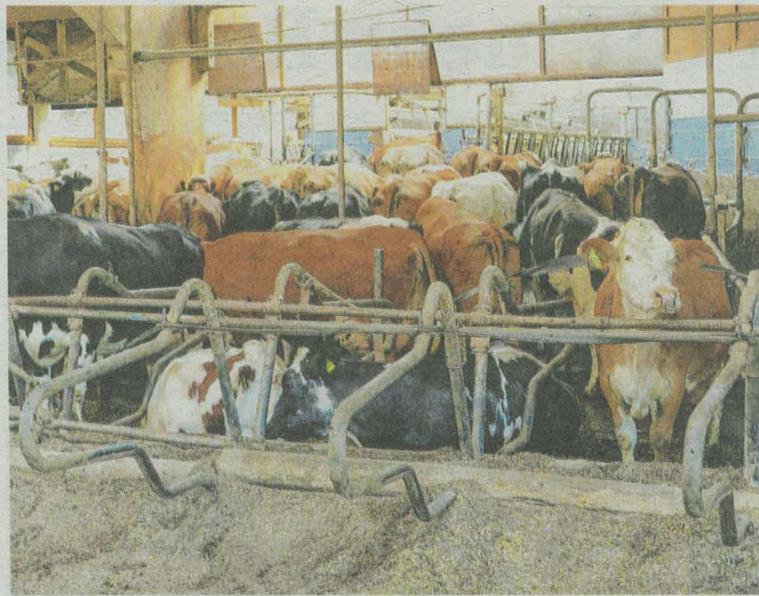
Engstelle Melkstand: Der Zutrieb zum Melkstand ist inzwischen zu eng und bindet viel Arbeitszeit.

klein dimensionierte Melkstand“, berichtet der 33-Jährige. Vor 20 Jahren sei der 2x12 Side-by-Side-Melkstand mit Schnellaustrieb freilich noch völlig ausreichend gewesen. Inzwischen ist er eher ein Hemmschuh geworden, mit der doppelten Menge zu melkender Kühe. „Unter einer Stunde schafft man es einfach nicht, mehr als 80 Kühe zu melken“, räumt Jocher ein. Hinzu kommt, dass auch der Zutrieb zum Melkstand zu eng ist und außerdem zu steil, sodass man keine automatische Nachtreibeinrichtung installieren könne. „Das Nachtreiben bindet wieder Arbeitskraft und macht es zusätzlich aufwendig“, meint Jocher. Er würde den Melkstand heute aus den vielen gewonnen Erkenntnissen ohnehin wo ganz anders am Betrieb platzieren und konzipieren.

„Arbeitswirtschaftlich ist das eine Katastrophe, wir sind nicht flexibel und auch eine automatische Selektion der Tiere, beispielsweise zum Klauenschneiden, ist nicht mög-

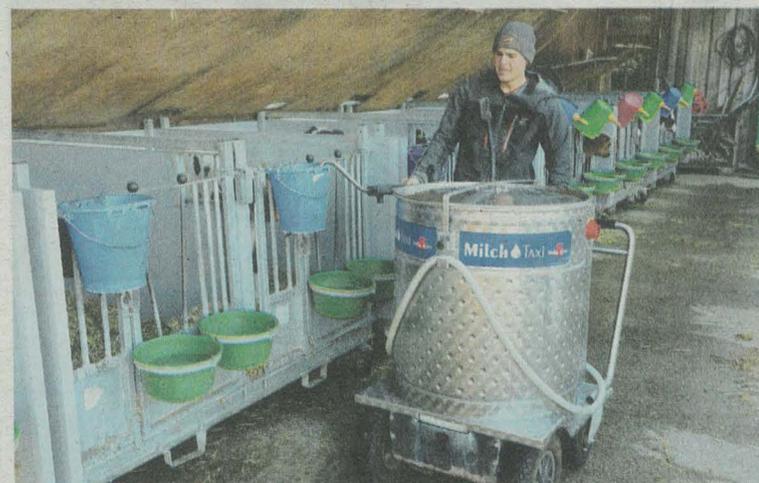
Auch in der Kälberhaltung hat man die Arbeitswirtschaft optimiert und die Tiere werden mit einem Milchtaxi versorgt.

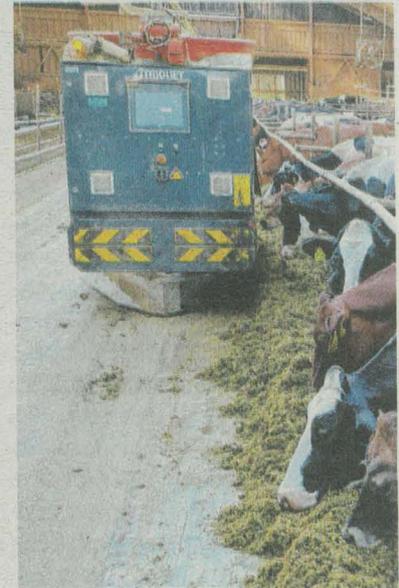
Der Fütterungsroboter ist „die beste Anschaffung“ und legt den Milchkühen und Rindern regelmäßig frisches Futter vor.
